## BREVET DE TECHNICIEN SUPÉRIEUR

### CONSTRUCTIONS MÉTALLIQUES

#### DOSSIER TECHNIQUE

Le bâtiment à étudier est un centre de tri postal ; bâtiment indépendant situé dans une zone industrielle dont les dimensions approximatives sont : 36 m x 18 m x 6 m. Il s'agit d'une toiture de type terrasse flanquée d'un auvent et contenant une mezzanine d'environ 6 m x 4 m.

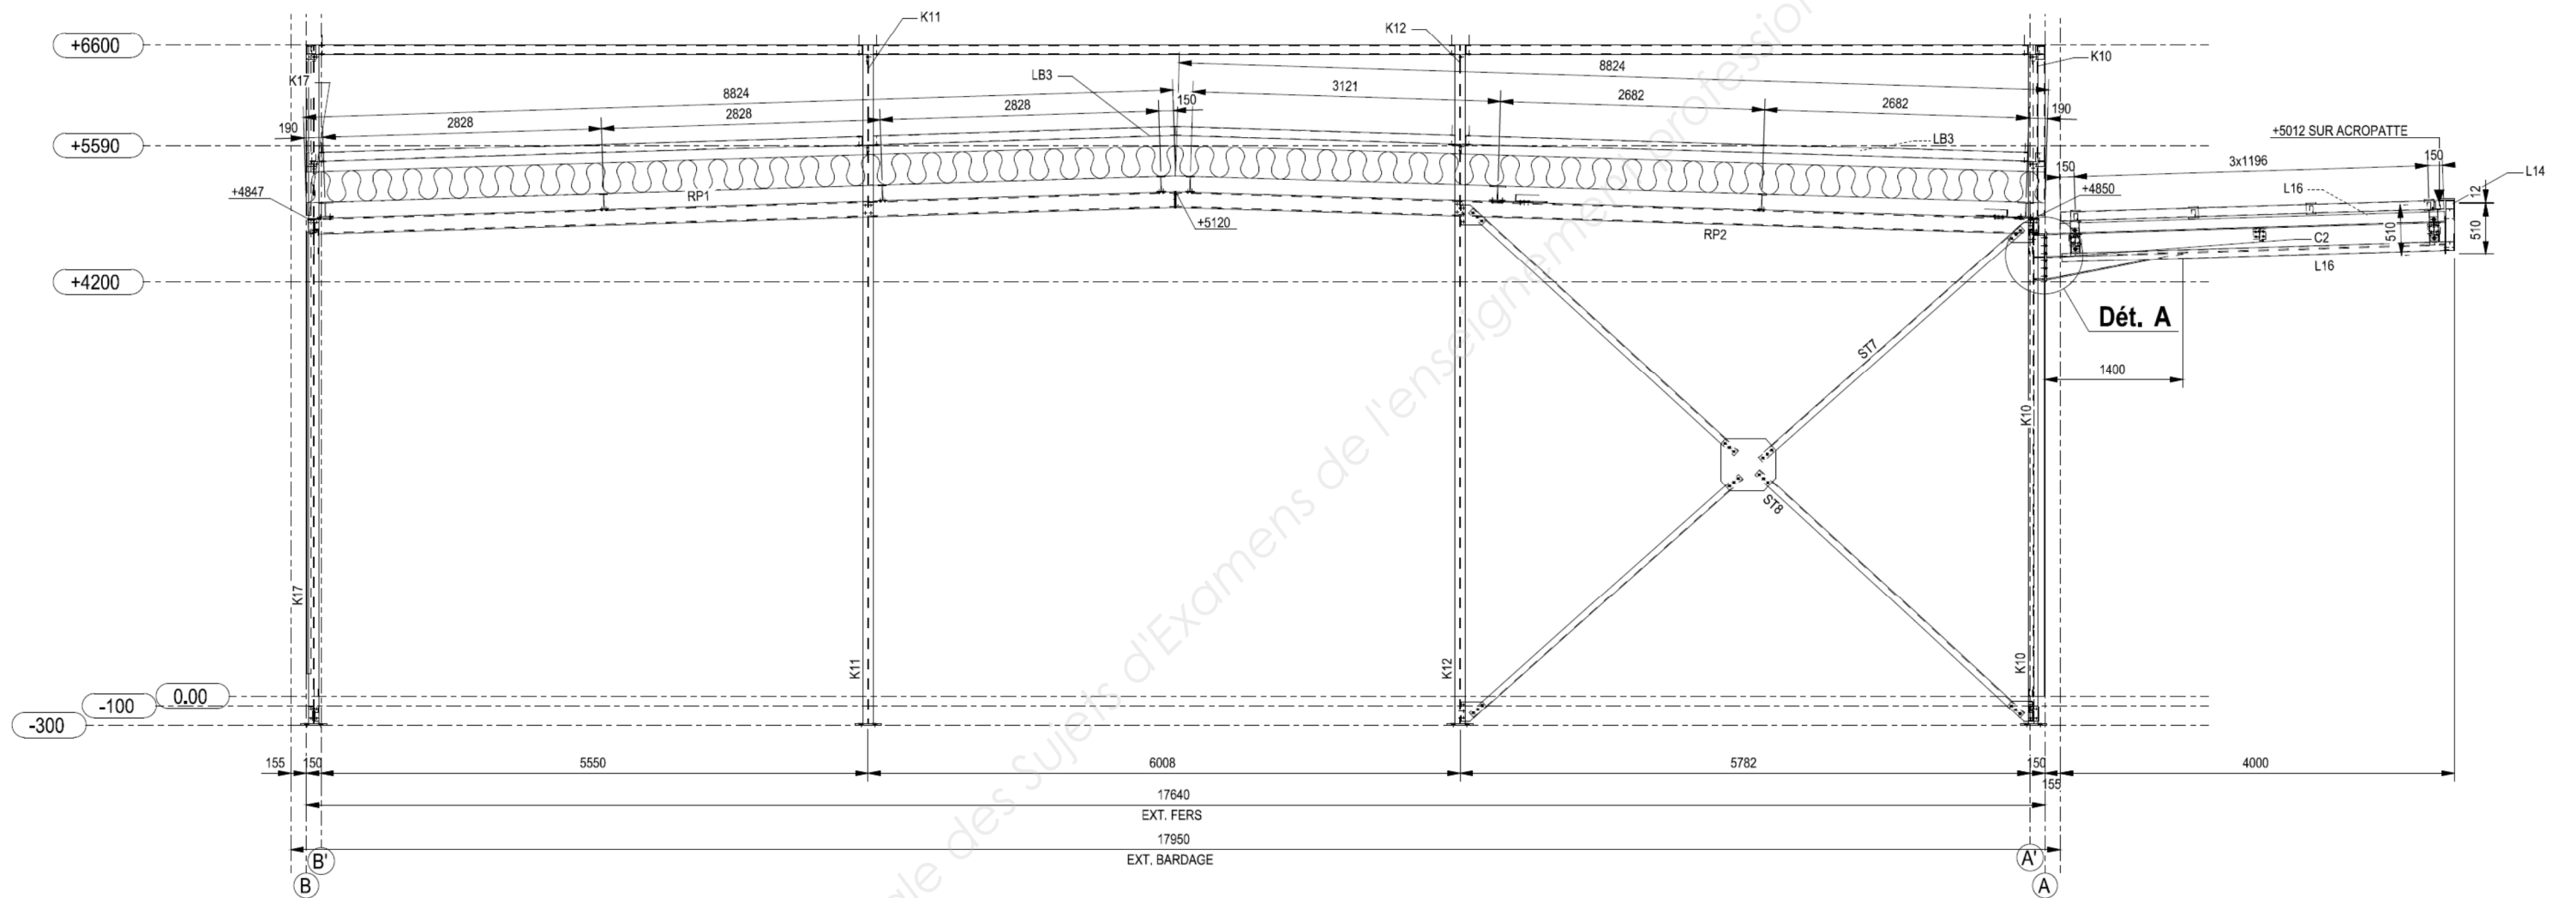
# File 7 1:50

Treillis plan stabilisé par une croix de Saint-André en cornières L70\*7 formés de :

- Barres verticales en IPE 200.
- Barres horizontales en UPN 160 (les pannes sablières).
